Vint anys de restauració del Museu Horta a Brussel·les

Barbara van der Wee
Arquitecta, Brussel·les
b.vanderwee@Barbaravanderwee.be

Twenty Years of Restoration at Musée Horta in Brussels

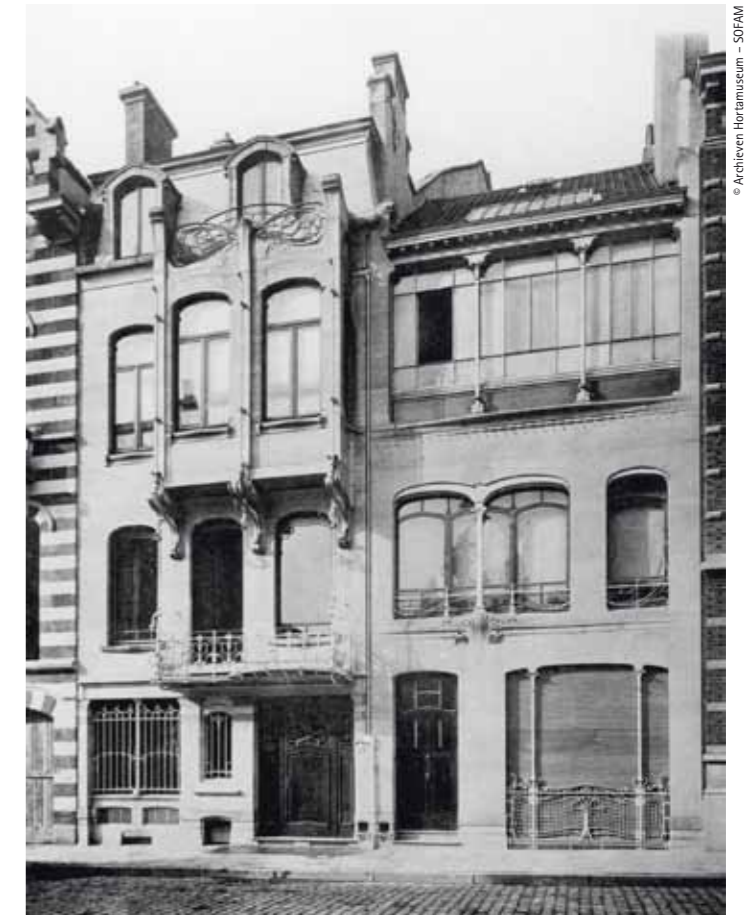
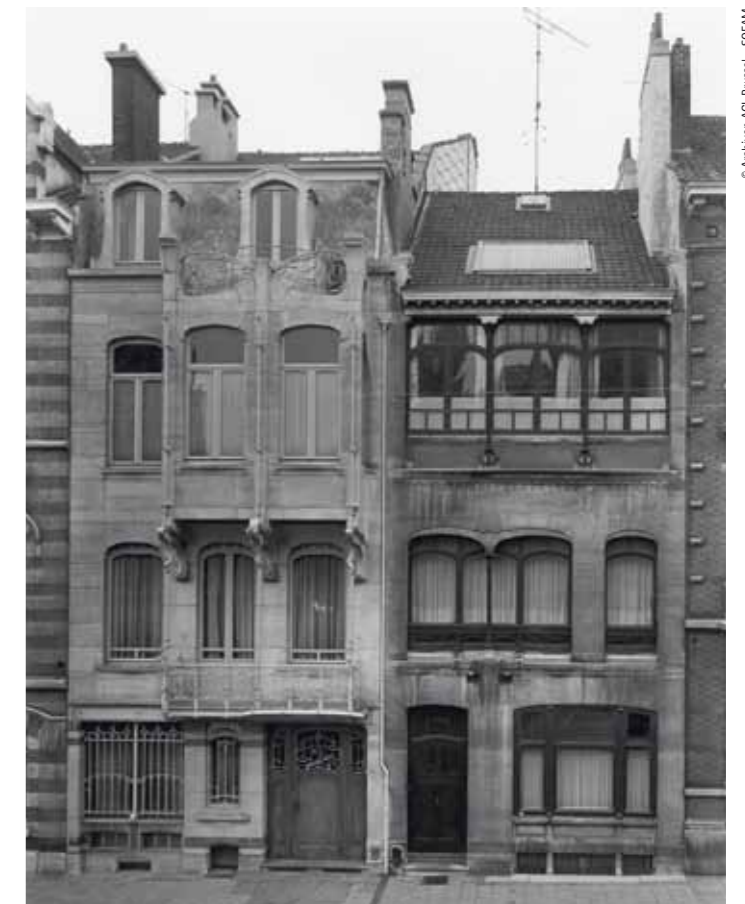
Street façades of the two buildings: above, image taken in 1898, shortly after construction; below, photo taken before 1973, showing the houses before the complete restoration of the ensemble began. Note the alterations made to the windows of the workshop building, on the right

Façana de carrer dels dos edificis: a dalt, imatge del 1898, just després de la construcció; a baix, foto anterior a 1973, que mostra les cases abans de l'inici de la restauració integral del conjunt. S'aprecien clarament les alteracions fetes als finestrals de l'edifici del taller, a la dreta

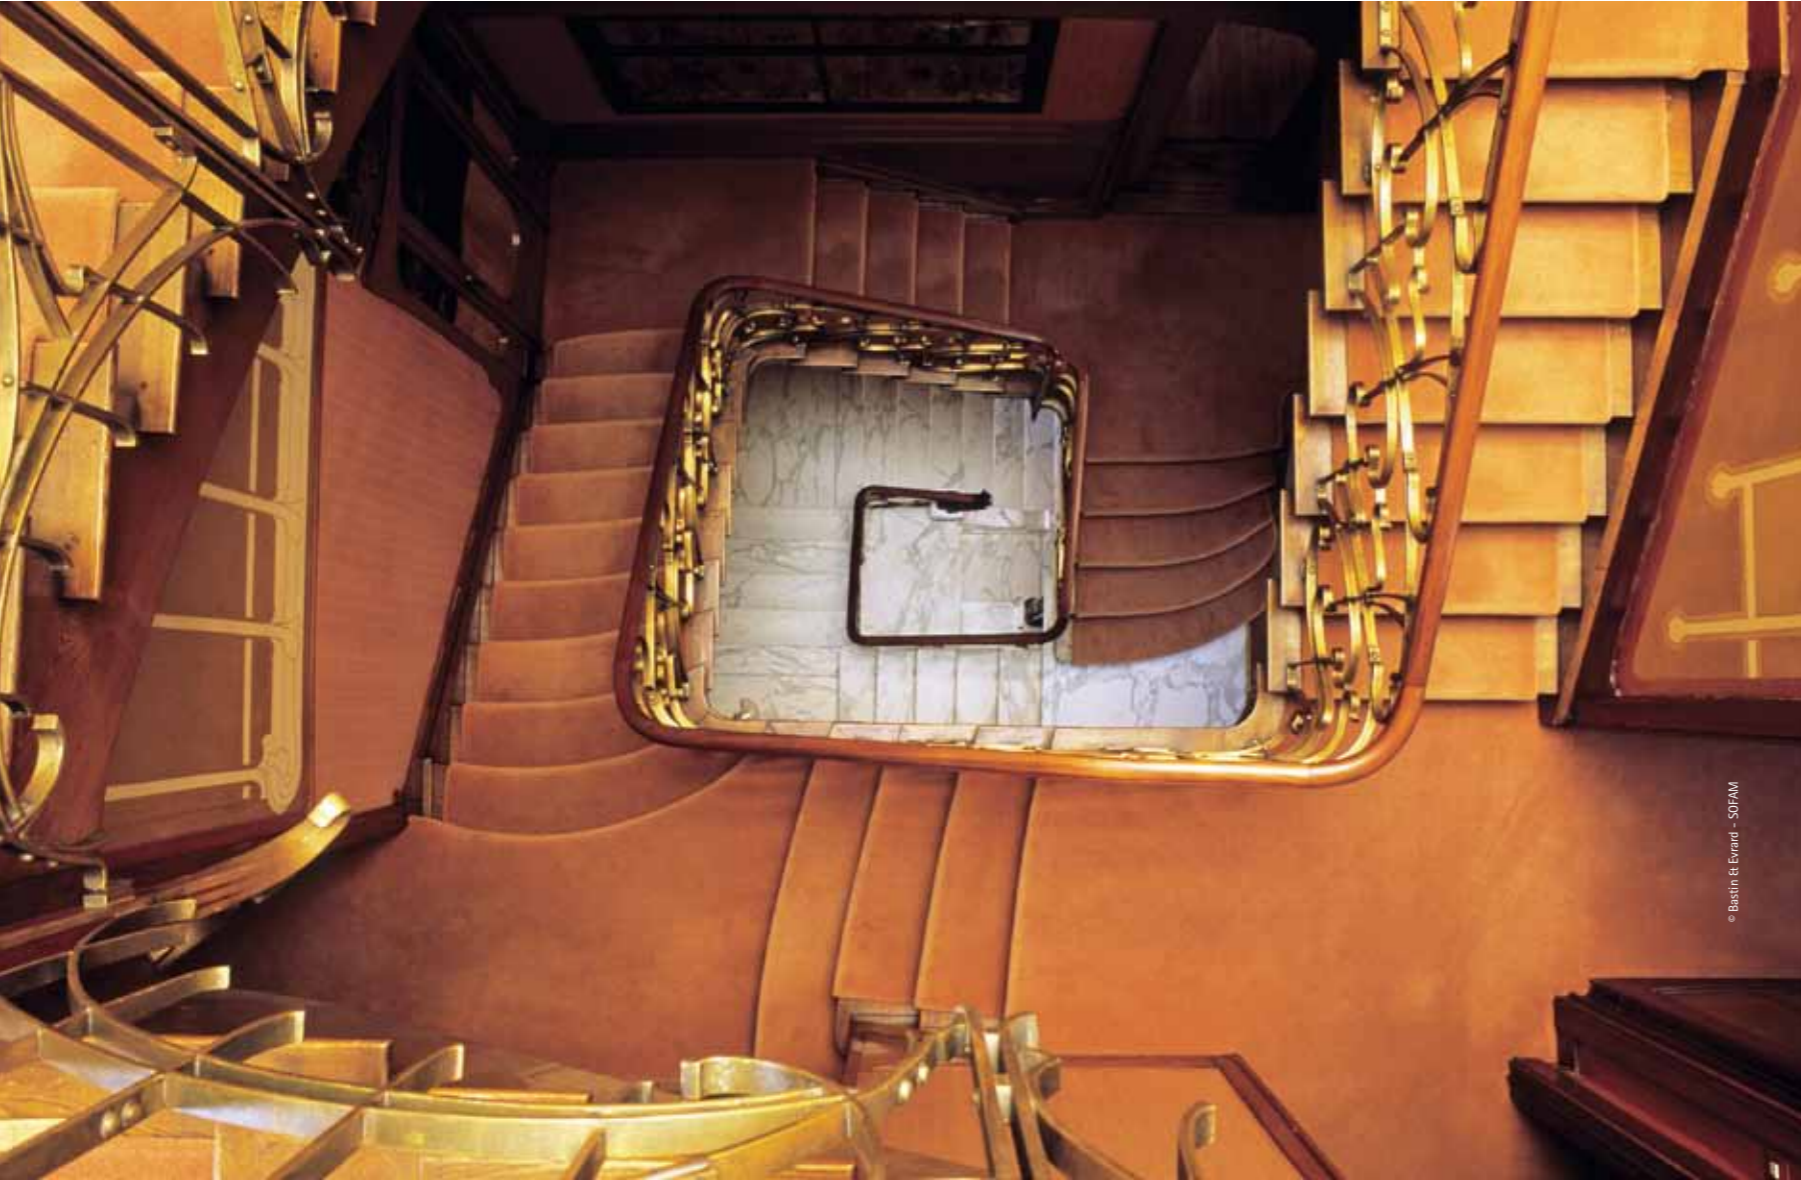
The first analyses indicated that the main staircase was an urgent priority, since the success of the Museum (45.000 visitors per year) had contributed to serious structural problems. Below, details of the restoration process; above, the staircase in full splendour after restoration

Les primeres anàlisis van indicar que l'escala noble era una prioritat urgent, ja que l'èxit del mateix Museu (amb 45.000 visitants l'any) havia contribuït a un greu deteriorament estructural. A baix, detalls del procés de restauració; a dalt, l'escala en tota la seva esplendor un cop acabada la feina

The works began by prioritising the main staircase because – thanks to the collaboration of the Reyntjens laboratory at the University of Leuven – diverse structural problems had been identified, stemming from its continued use by over 45,000 visitors annually on a staircase designed for a family home. Directed by the structural architects studio, Greisch, the works consolidated the interior structure of the eight landings and timber joins of the stair stringers in an invisible manner using laminated iron and stainless steel tenons. This initial phase of restoration made it clear that the museum's very success had disastrous consequences for the buildings. So it was decided to reduce the museum's capacity and to receive groups only by prior booking and in the mornings, as well as other measures such as limiting staircase use to a maximum of three people per landing.

L'execució va començar amb prioritat per l'escala principal, ja que, gràcies a la col·laboració del laboratori Reyntjens de la Universitat de Leuven, s'havien identificat diversos problemes estructurals derivats de l'ús continuat per més de 45.000 visitants anuals en una escala concebuda per a un habitatge familiar. Dirigida pel despatx d'enginyeria estructural Greisch, l'obra va consolidar l'estructura interior dels vuit replans i les connexions de fusta dels muntants d'escala de manera invisible amb ferro laminat i espigues d'acer inoxidable. Aquesta primera fase de restauració va deixar clar que l'èxit del museu tenia conseqüències nefastes per als edificis. En conseqüència, es va decidir de reduir l'aforament del museu i rebre els grups només amb cita prèvia i al matí, a més d'altres mesures com limitar l'ús de l'escala a un màxim de tres persones per replà.

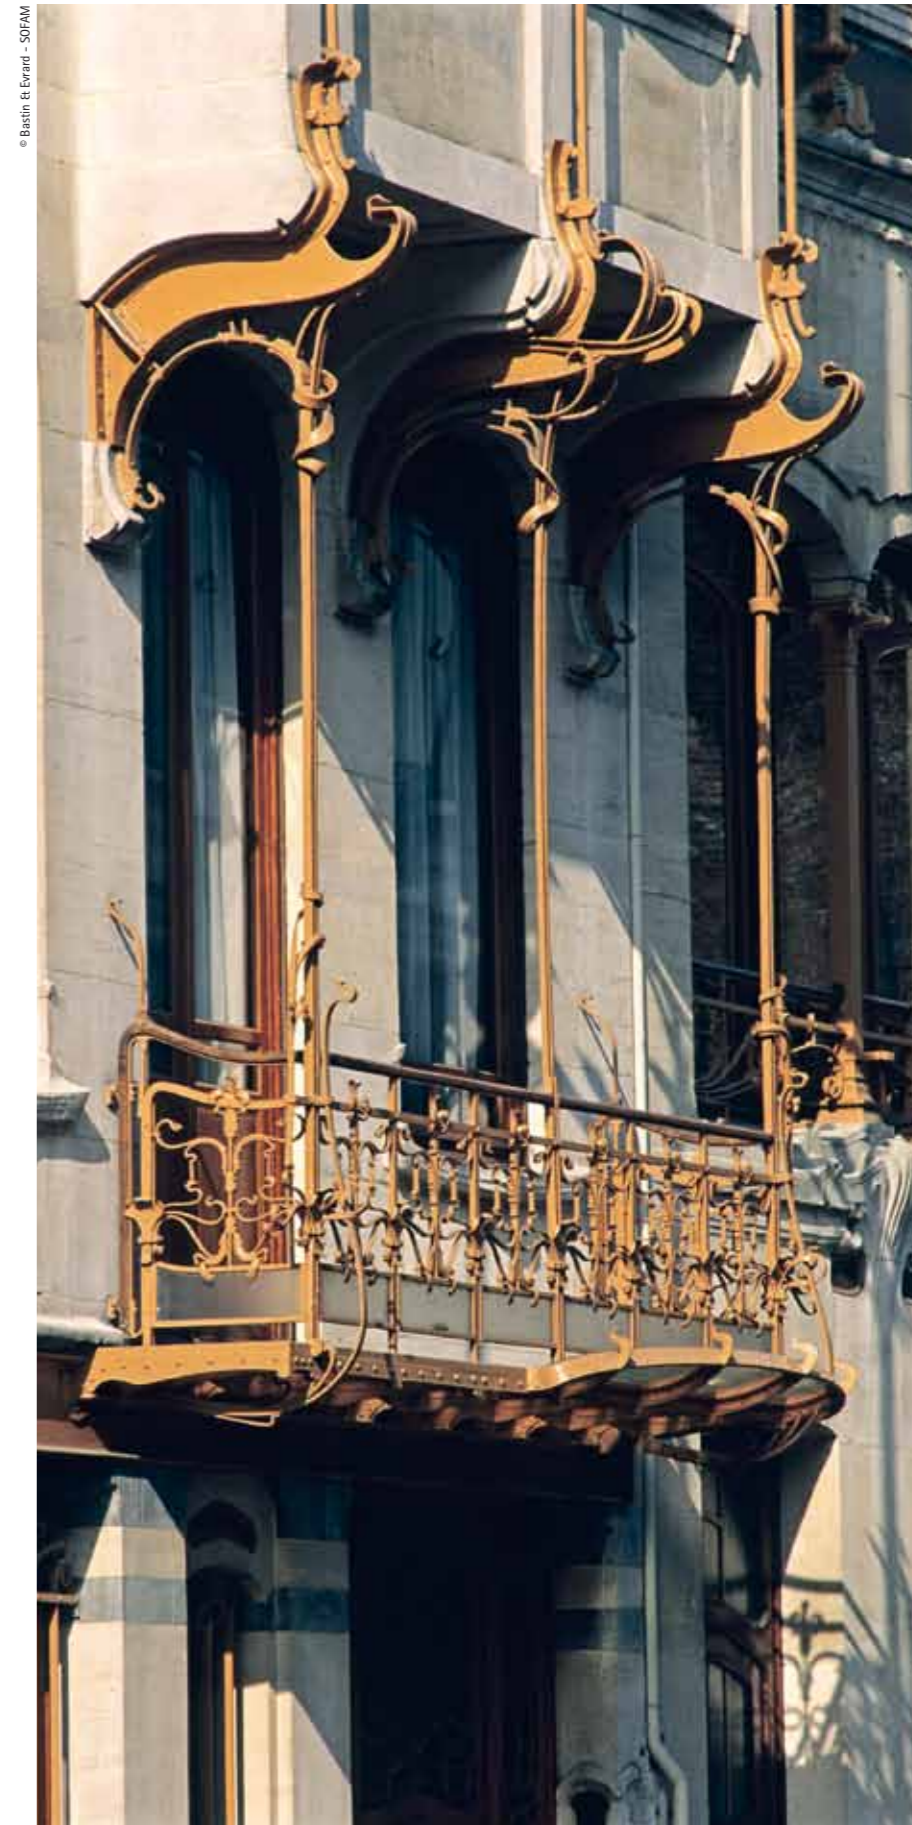
Thorough stratigraphic and archival research enabled the original colours of the woodwork and wrought-iron elements of the façade to be identified and recovered

Un detallat estudi estratigràfic i documental va permetre identificar i recuperar els colors originals dels elements de fusteria i forja de les façanes

Durant la segona fase de restauració, engegada l'any 1990, es va treballar en les façanes. Per a la pedra, que ja havia estat netejada amb profunditat l'any 1960, només va caler una repassada amb vapor a alta pressió feta per Natuursteen Vlaminck. Pel que fa a la fusteria i el ferro forjat, però, va caler una recerca estratigràfica (realitzada per l'Institut Reial per al Patrimoni Artístic) que va poder identificar els colors originals. Un estudi en detall dels plànols d'Horta de 1898 i una foto antiga de l'arxiu del museu van

During the second phase of restoration, begun in 1990, the façades were renovated. Because the stone had been thoroughly cleaned in 1960, only a high-pressure steam clean was needed, undertaken by Natuursteen Vlamincx. However, the woodwork and wrought iron required stratigraphic research, performed by Belgium's Royal Institute for Cultural Heritage, in order to identify the original colours. A detailed study of Horta's 1898 plans and an old photo from the museum archives enabled us to establish the original composition of the workshop façade, in which a large window allowed natural light into both the ground floor and basement. The recreation of this window, along with its corresponding wrought iron railing, was the result of collaboration between two cabinetmakers, the Detroyer brothers, and artisan blacksmith, Luc Reuse, respectively. Restoration of the street façade was finished in 1993.

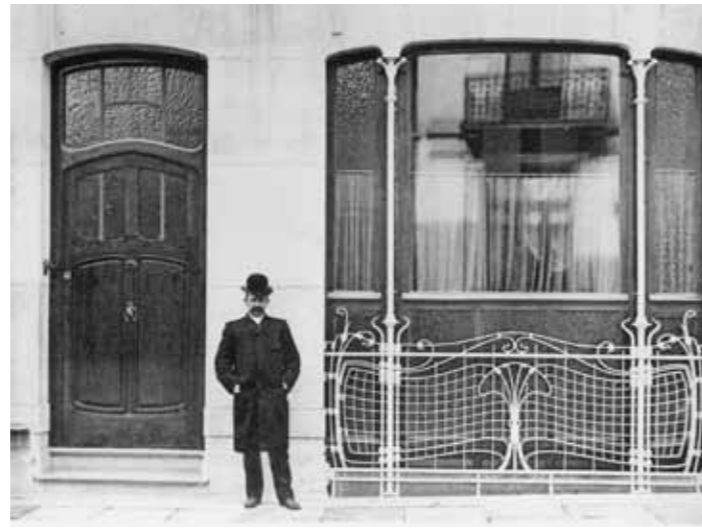
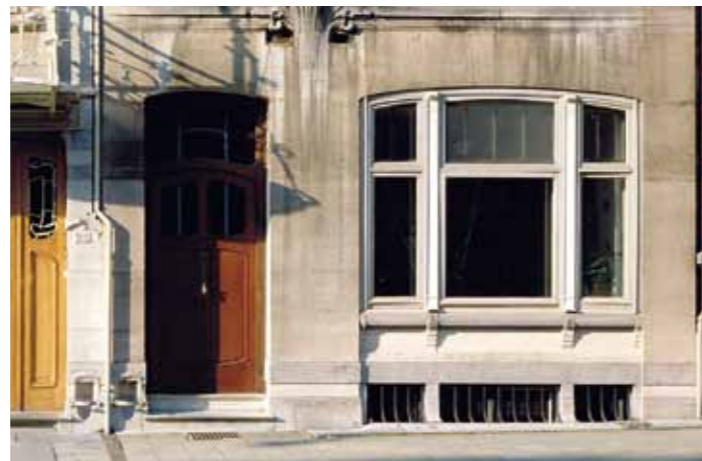
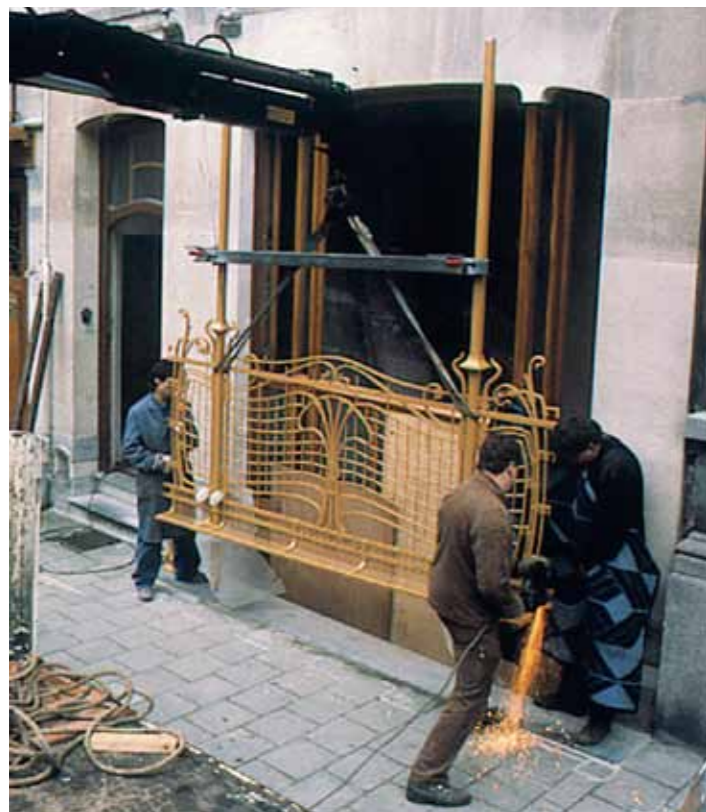
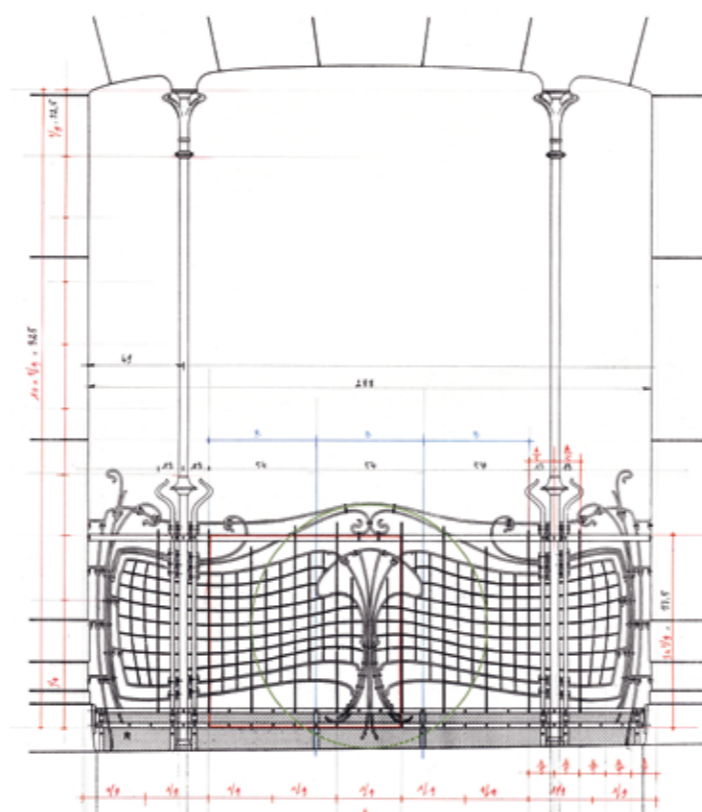
The original ground-floor window of the workshop building was recovered after a painstaking study and design process. Far top, this period picture from the Horta Museum archive was a crucial document in the process; above this caption, the altered window in 1998, before it was restituted. Below right, design by Barbara Van der Wee for the reproduction of the wrought-iron railing by Luc Reuse, and below left, the reproduced railing was finally set in place in 1991

El finestral original dels baixos del taller va ser recuperat després d'un procés molt elaborat d'estudi i disseny. A dalt de tot, foto d'època de l'arxiu del Museu Horta que va aportar documentació crucial per al procés; sobre aquestes ratlles, els baixos de l'edifici el 1998, encara abans de la restitució. A sota, a la dreta, el disseny de Barbara Van der Wee perquè el mestre ferrer Luc Reuse en fes la reproducció, i a l'esquerra, moment en què la tanca va ser finalment restituida el 1991

permetre establir la composició original de la façana del taller, en què un gran finestral donava llum natural tant a la planta baixa com al soterrani. La restitució de la finestra, i de la barana de forja corresponent, va ser realitzada amb la col·laboració dels germans Detroyer, ebenistes, i el ferrer artístic Luc Reuse, respectivament. La restauració de la façana del carrer va acabar l'any 1993.

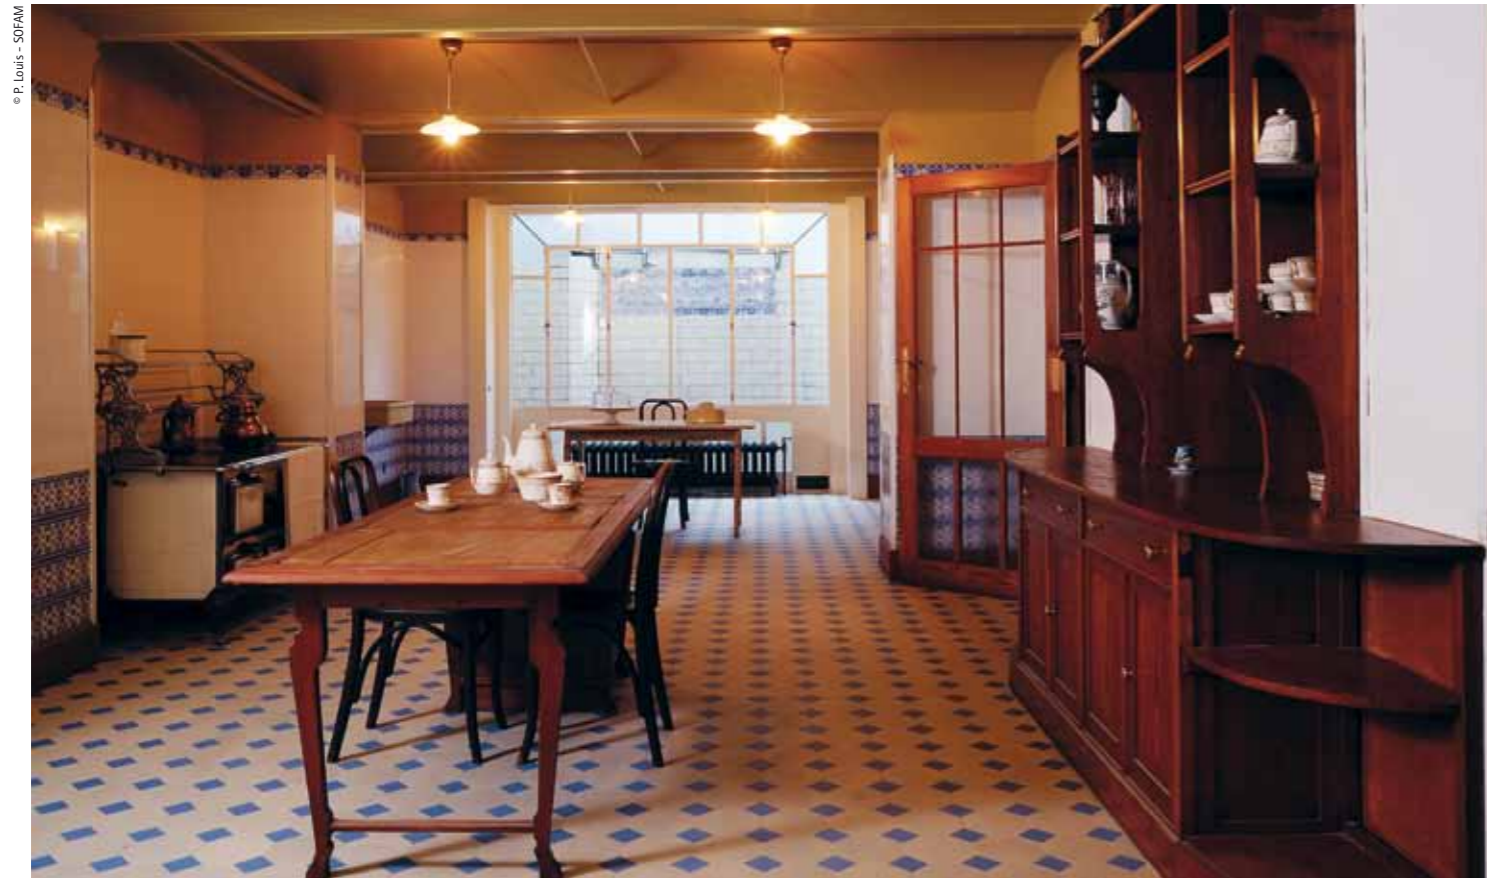
General view of the restored kitchen in the basement. For years it had been the Museum concierge's living quarters; when they were dismantled, several original elements, such as floor and wall tiling, were rediscovered and preserved

Vista general de la cuina restaurada al soterrani. Durant anys, aquest espai havia estat l'habitatge del conserge del Museu; quan es va desmantellar, es van redescobrir i preservar elements originals com les rajoles del terra i les parets

In 2010, the lift was dismantled and the service stairs which connected the five floors were rebuilt. The kitchen and other attached spaces were restored and refurbished. Thanks to this latest phase of restoration, visitors can finally visit Victor Horta's house and workshop, relishing the atmosphere and organisation of both his family and professional life. www.hortamuseum.be

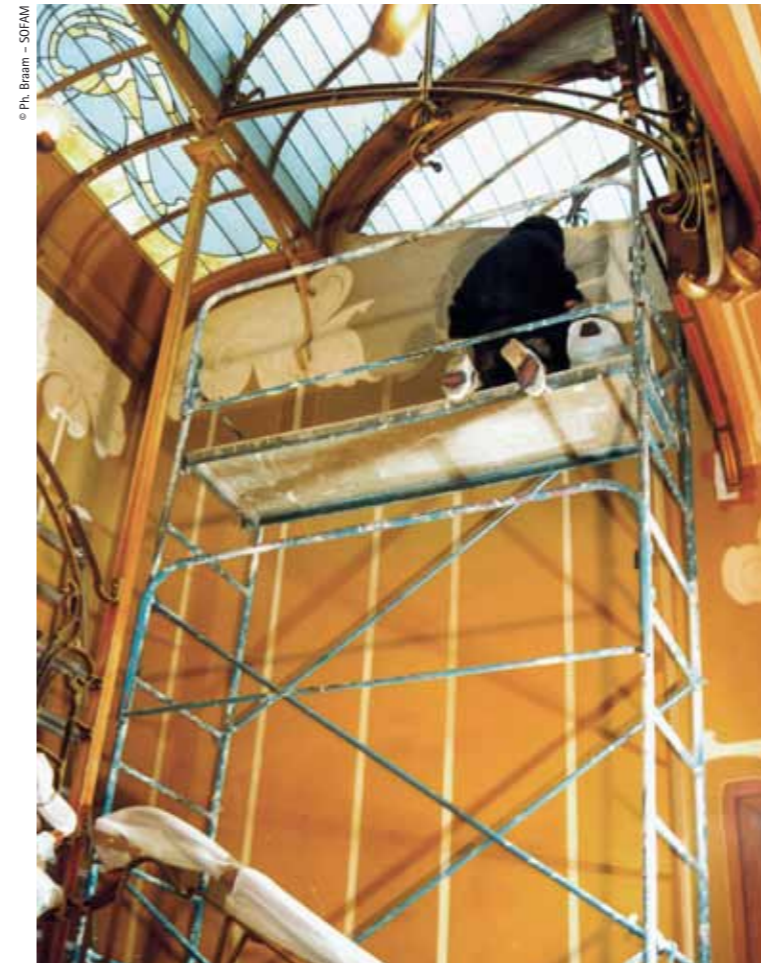
The restoration of the main stairwell, including wall decorations and the stained-glass skylight, took over two years

La restauració de la caixa de l'escala principal, que va incloure les decoracions murals i la lluernera de vitrall, va durar més de dos anys

Restoration work in the home interior began in 1998 and lasted over ten years. The greatest challenges concerned the stained-glass skylight over the stairwell (restored by JM Gdalewicz), the paintings on the walls in the music room and stairwell (JP Braam), fabric wall coverings in the music room and dressing room, the bathroom and toilet on the first floor and substituting steel radiator panels for the period cast-iron ones (Desmée-Guillou).

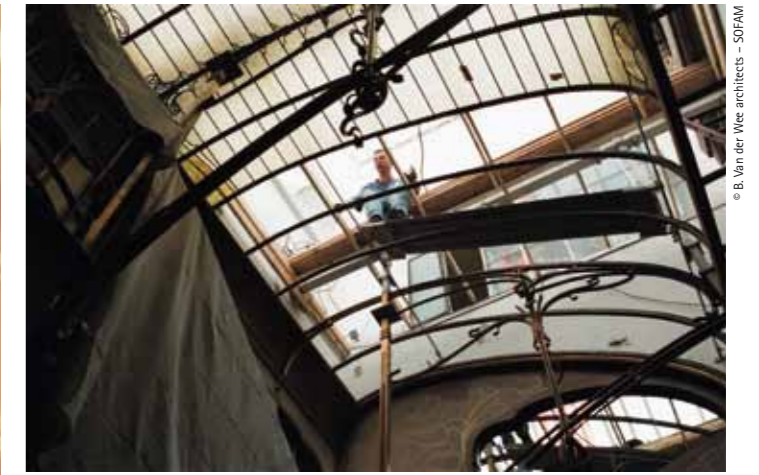
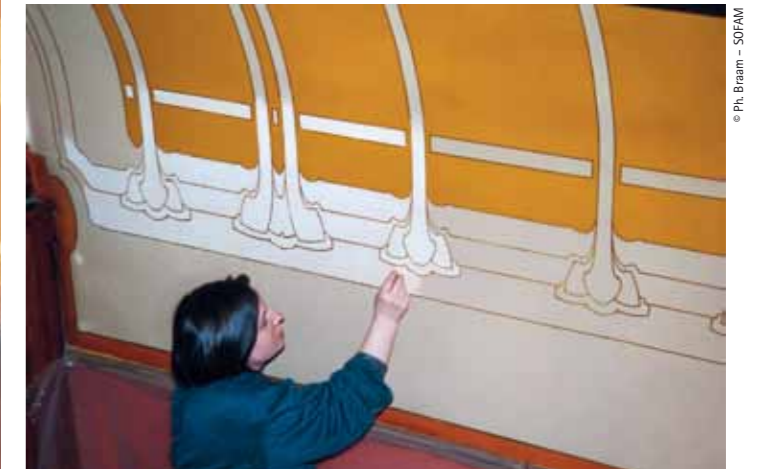
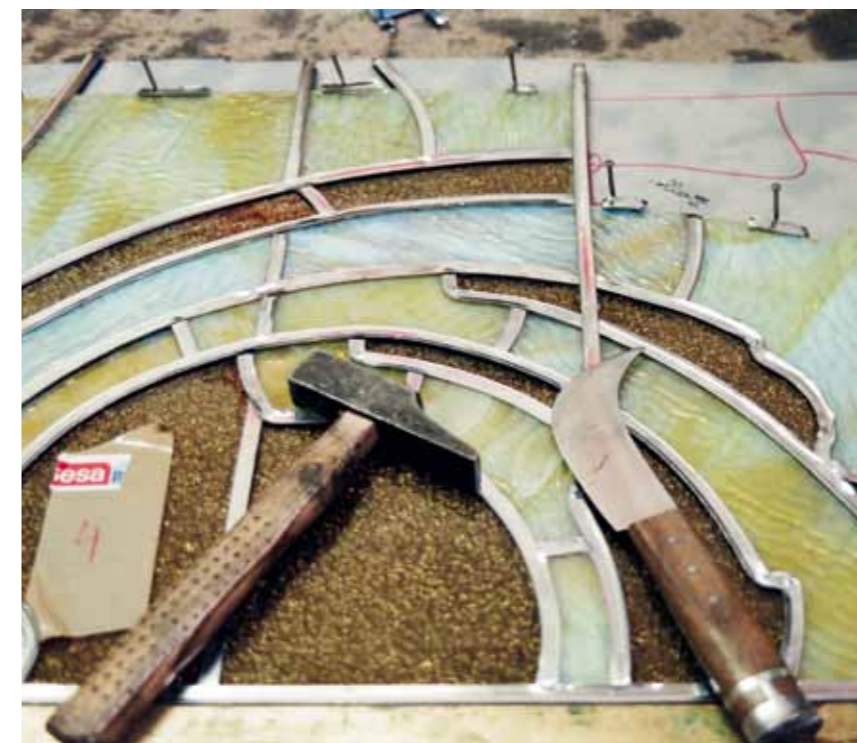
Detail of pieces from the main stairwell skylight during the restoration process

Detall de peces de la lluernera de la caixa de l'escala principal, durant el procés de restauració

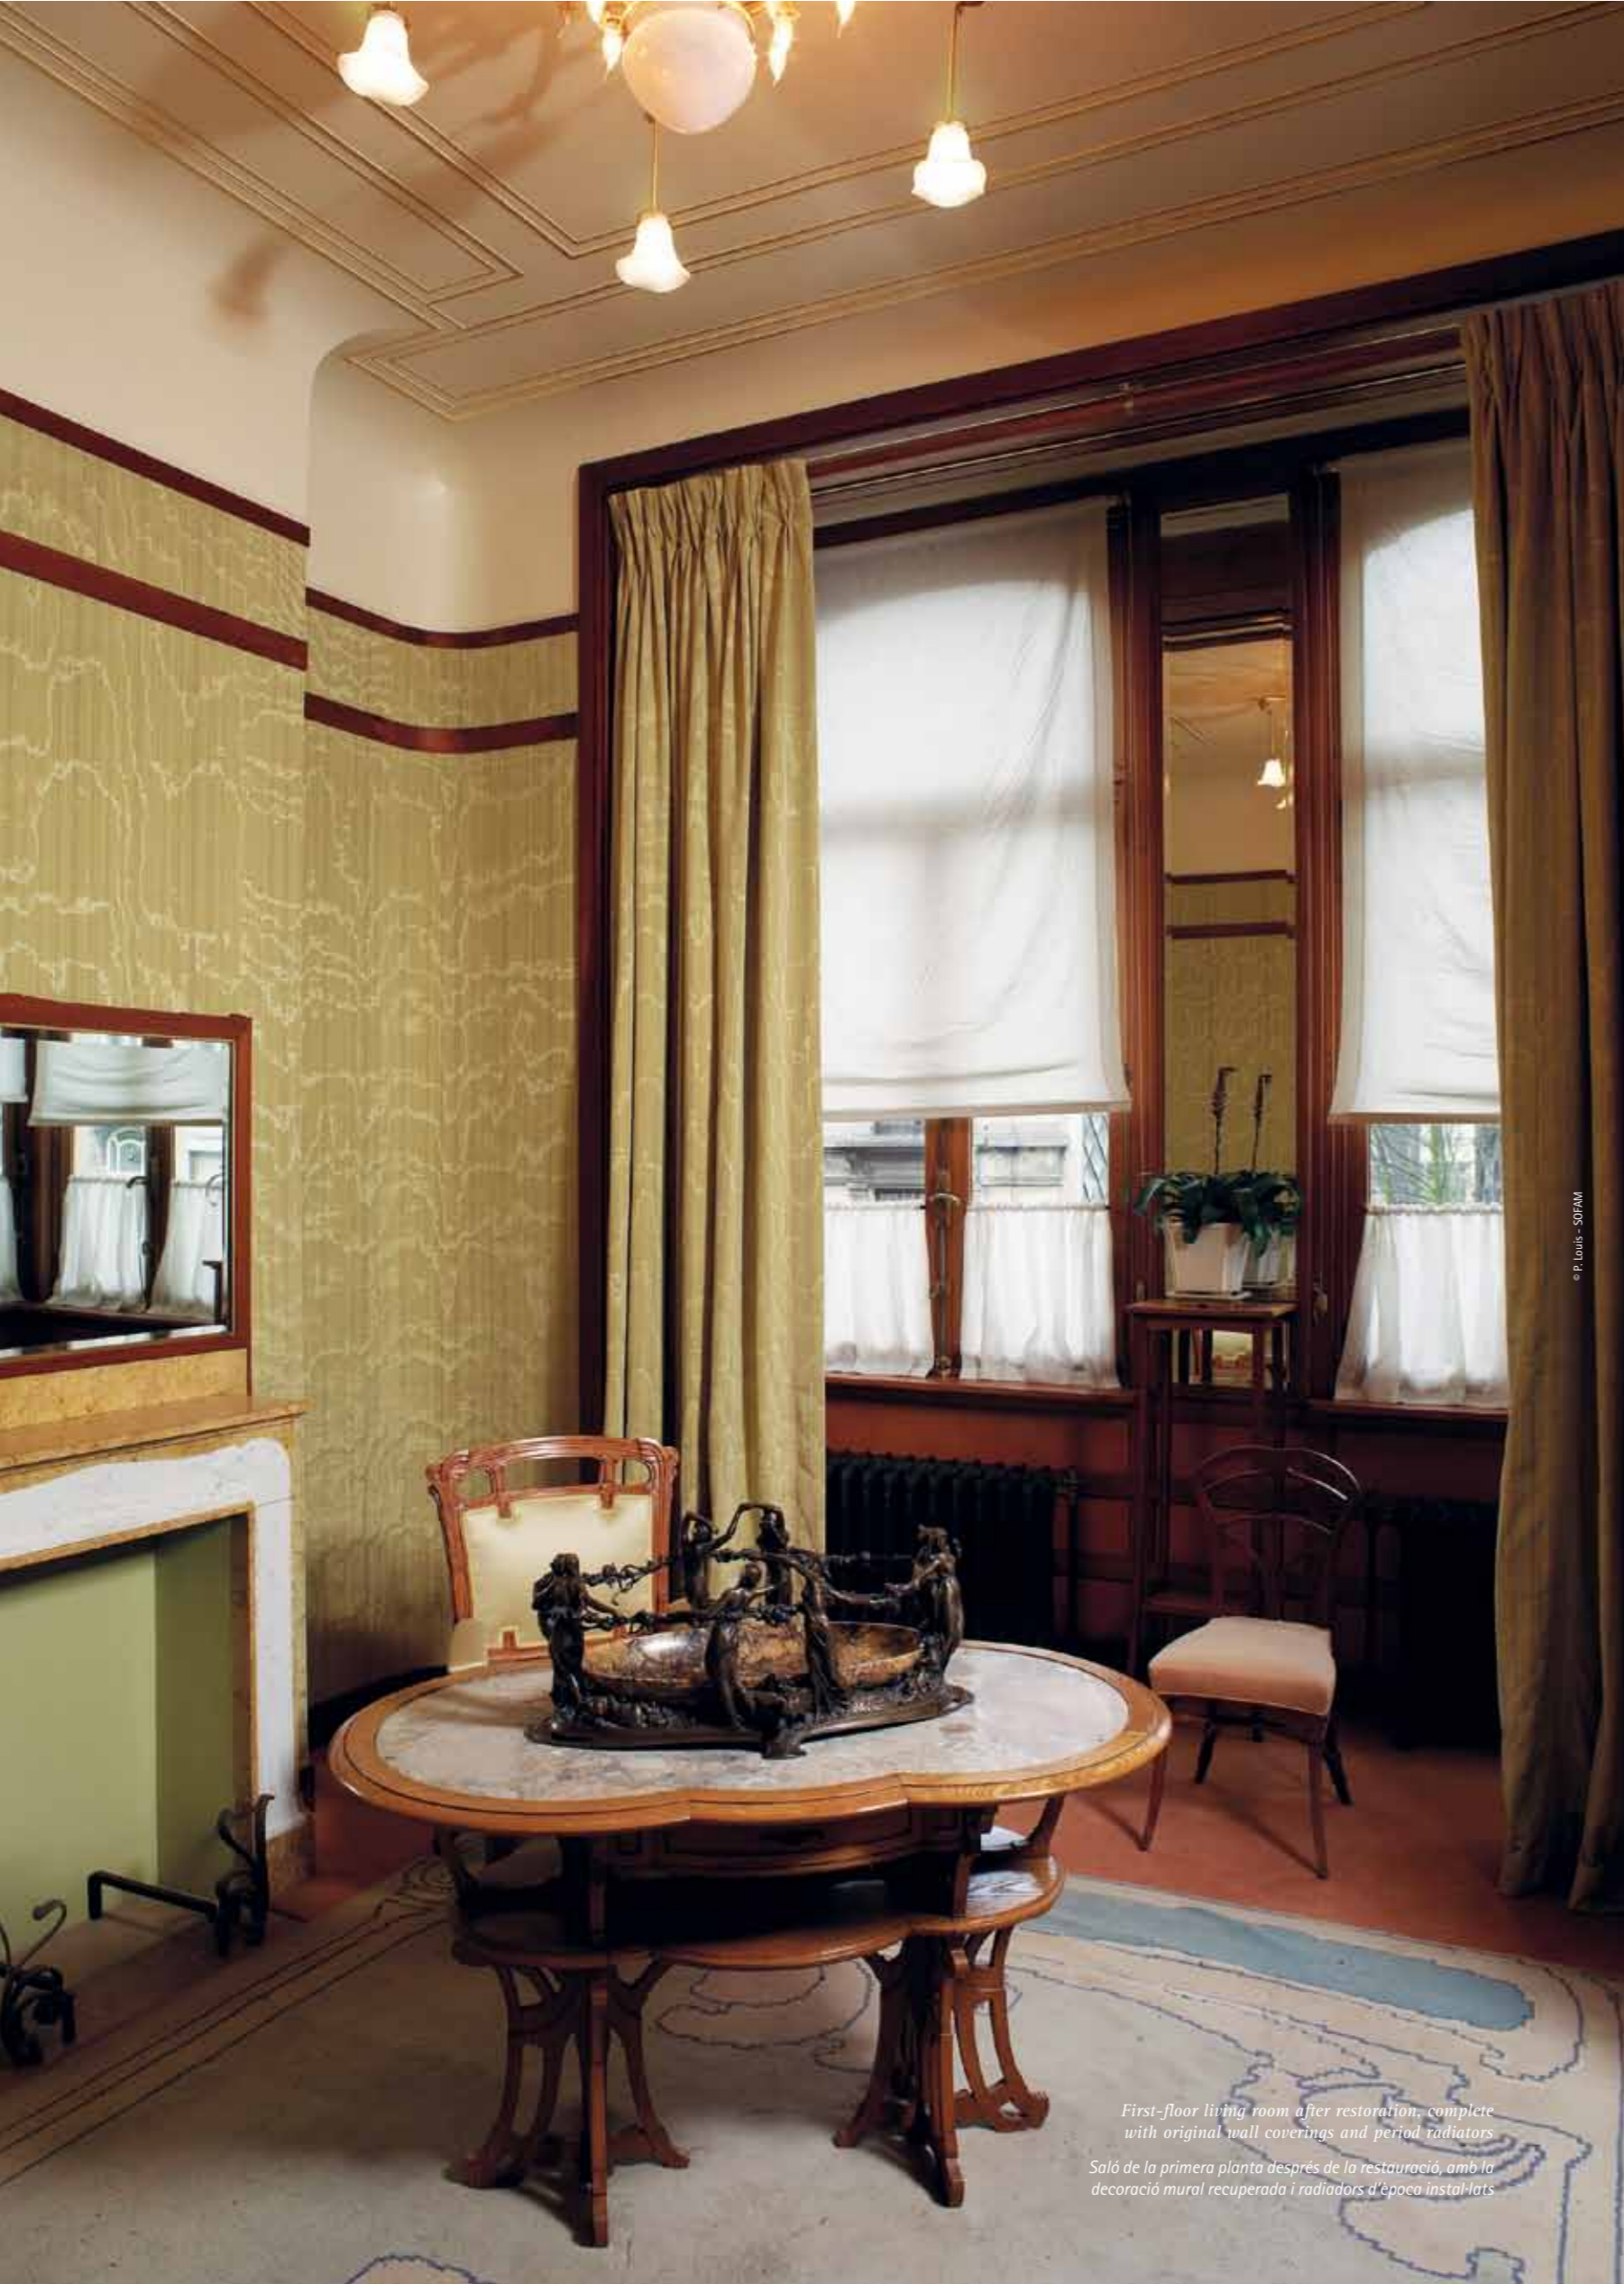
First-floor living room after restoration, complete with original wall coverings and period radiators
Saló de la primera planta després de la restauració, amb la decoració mural recuperada i radiadors d'època instal·lats
