Vint anys de restauració del Museu Horta a Brussel·les

Barbara van der Wee
Arquitecta, Brussel·les
b.vanderwee@Barbaravanderwee.be

Twenty Years of Restoration at Musée Horta in Brussels

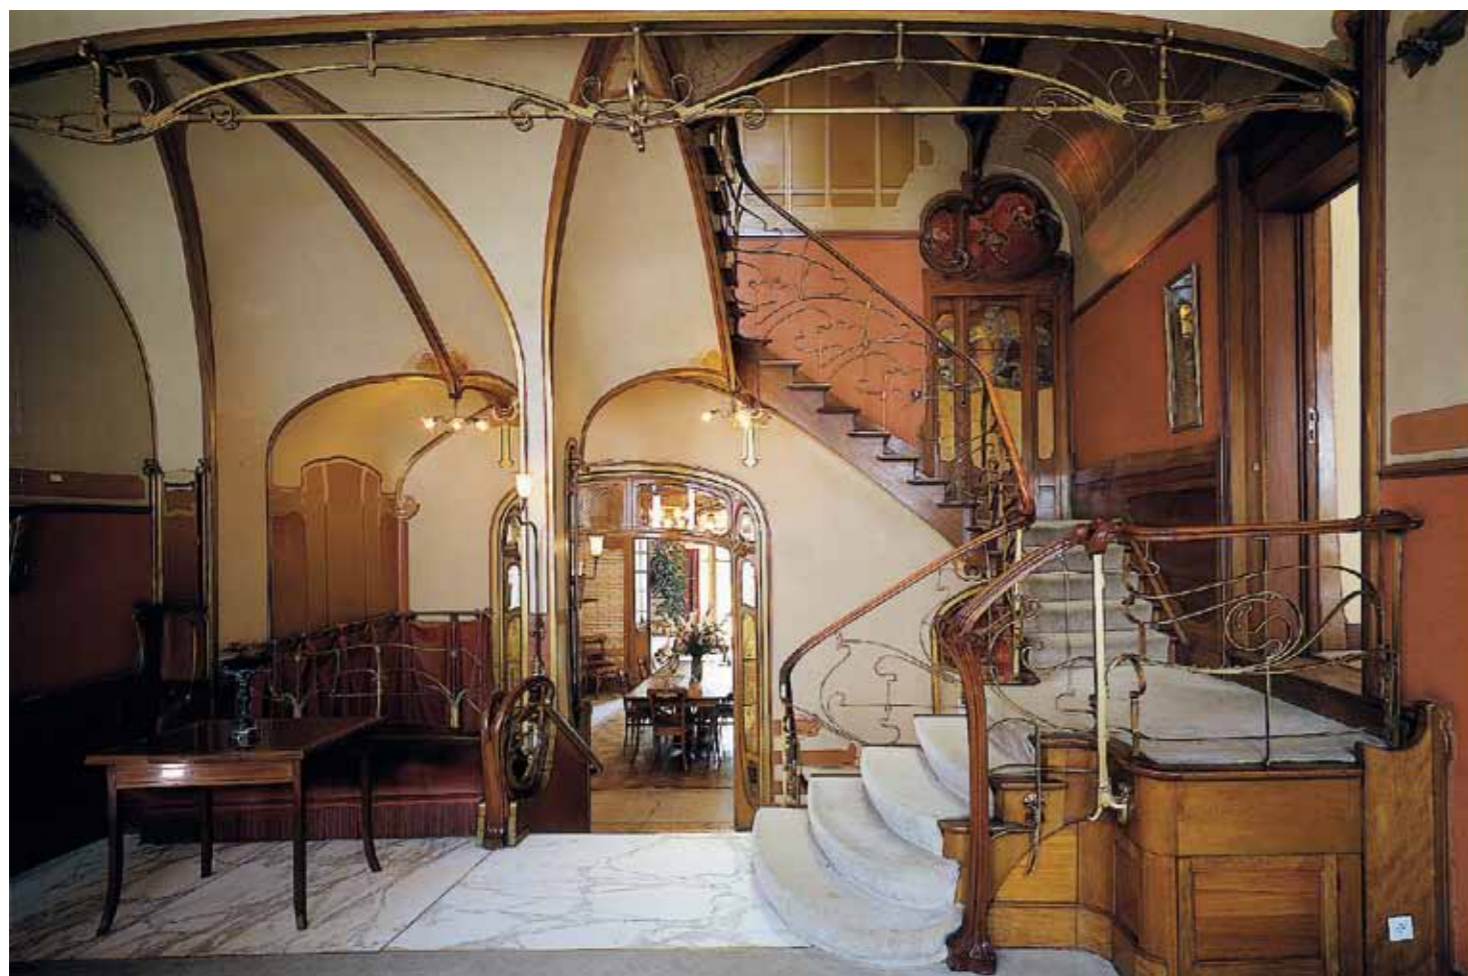
The main stairwell in the family home, open toward the living spaces, allows natural light to reach the heart of the house. Photo taken after the restoration
L'escala principal de la llar familiar, oberta als espais interiors, permet que la llum natural penetri fins al cor de la casa. Fotografia feta després de la restauració

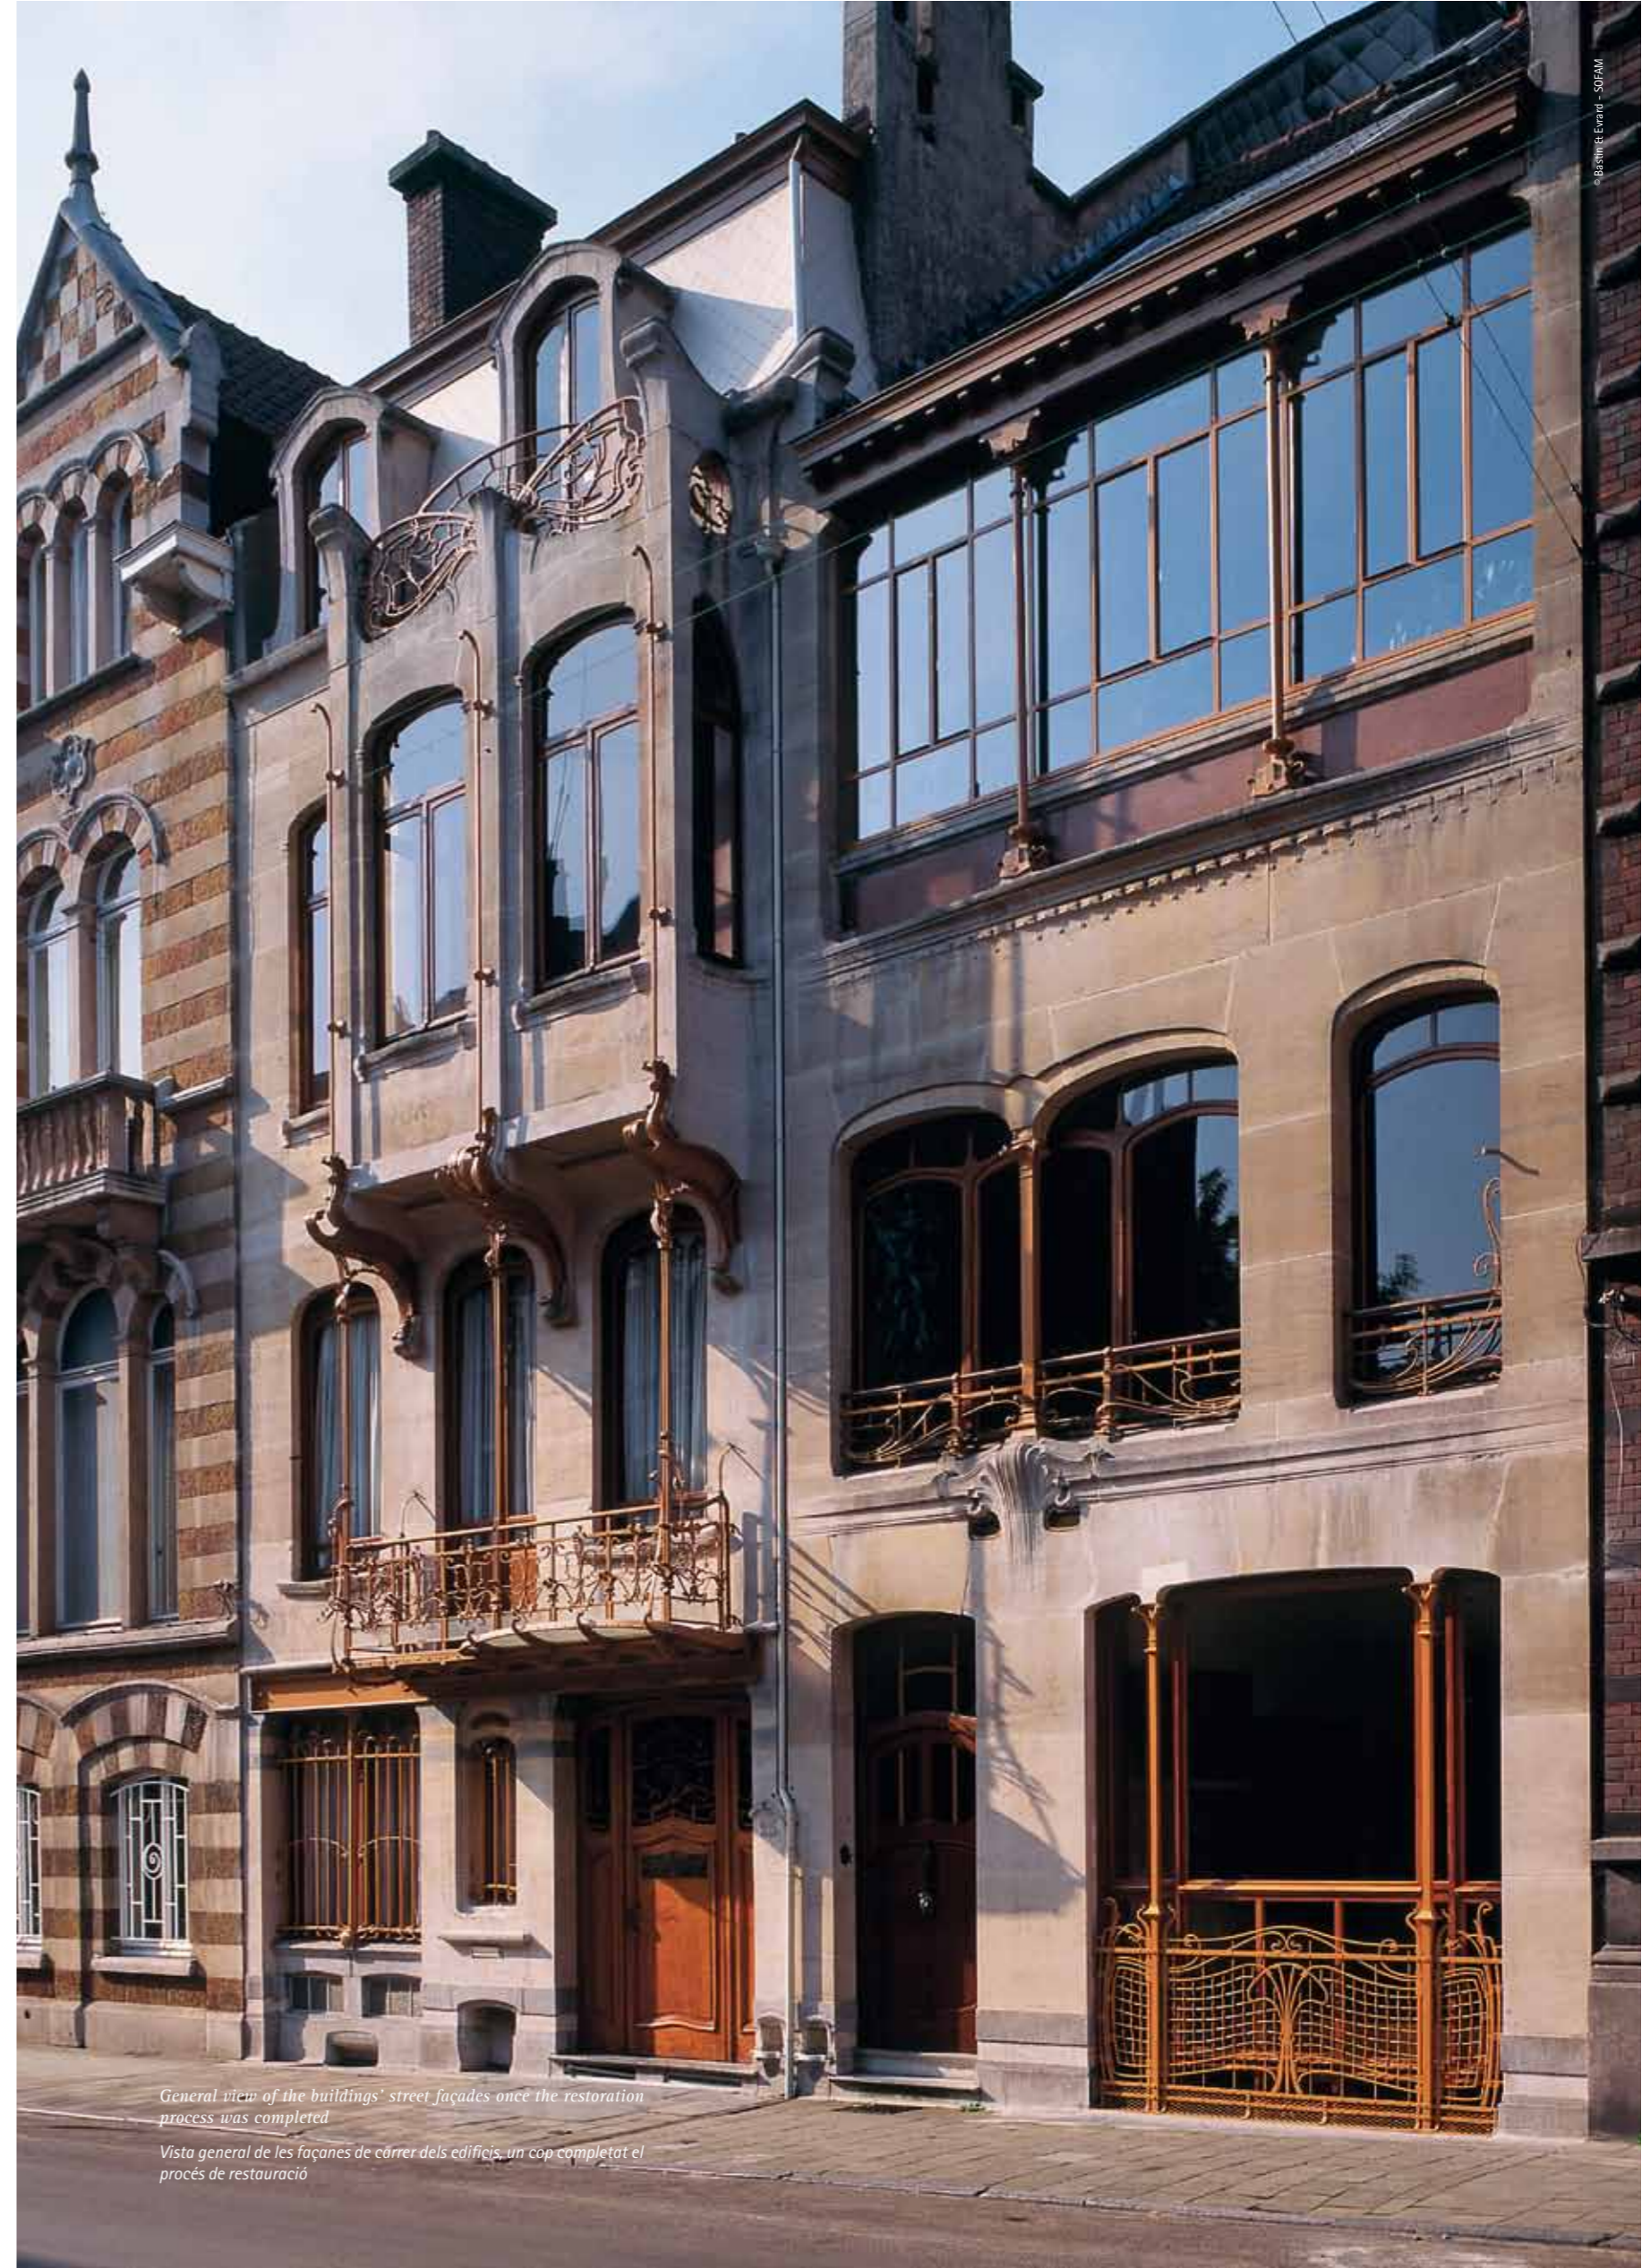
General view of the buildings' street façades once the restoration process was completed

Vista general de les façanes de carrer dels edificis un cop completat el procés de restauració

Durant la segona fase de restauració, engegada l'any 1990, es va treballar en les façanes. Per a la pedra, que ja havia estat netejada amb profunditat l'any 1960, només va caler una repassada amb vapor a alta pressió feta per Natuursteen Vlaminck. Pel que fa a la fusteria i el ferro forjat, però, va caler una recerca estratigràfica (realitzada per l'Institut Reial per al Patrimoni Artístic) que va poder identificar els colors originals. Un estudi en detall dels plànols d'Horta de 1898 i una foto antiga de l'arxiu del museu van

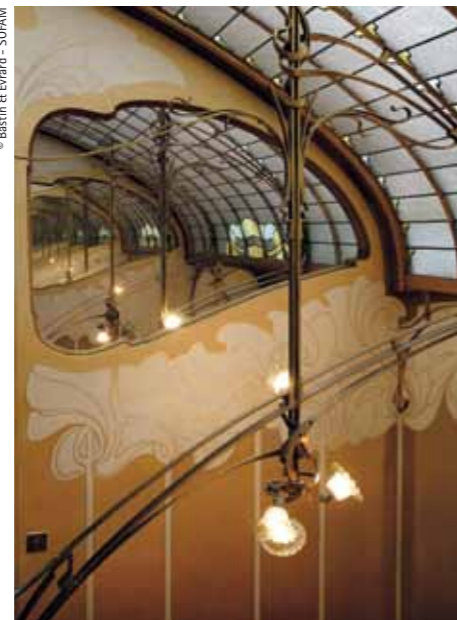
The main stairwell, complete with skylight and lamp, after restoration

La caixa de l'escala principal, amb lluernera i làmpada, un cop acabada la restauració

Restoration work in the home interior began in 1998 and lasted over ten years. The greatest challenges concerned the stained-glass skylight over the stairwell (restored by JM Gdalewicz), the paintings on the walls in the music room and stairwell (JP Braam), fabric wall coverings in the music room and dressing room, the bathroom and toilet on the first floor and substituting steel radiator panels for the period cast-iron ones (Desmée-Guillou).

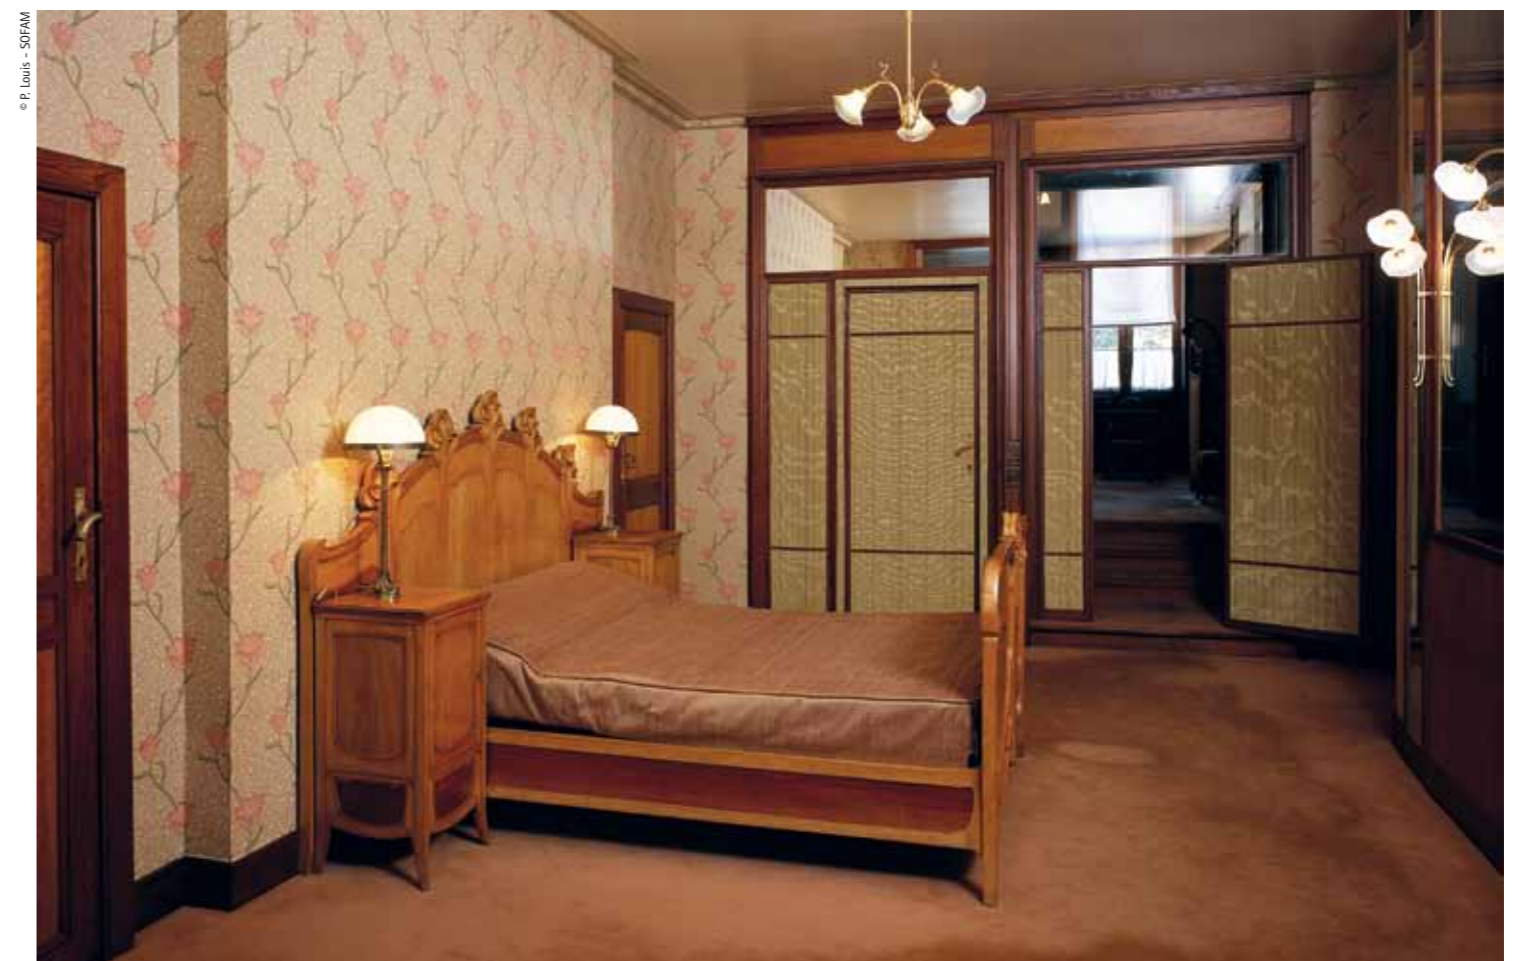
The main bedroom and its self-contained bathroom (top) were finished in 2010, the last phase of this 20-year restoration process
El dormitori principal, amb el seu bany suite, va ser acabat el 2010, en la fase final d'aquest procés de vint anys de restauració

In 2010, the lift was dismantled and the service stairs which connected the five floors were rebuilt. The kitchen and other attached spaces were restored and refurbished. Thanks to this latest phase of restoration, visitors can finally visit Victor Horta's house and workshop, relishing the atmosphere and organisation of both his family and professional life. www.hortamuseum.be
