## First Pavilions Restored in Hospital de Sant Pau

**A**rchitects Xavier Guitart and Rafael Vila have overseen the restoration of the pavilions of Santa Apollonia [Saint Apollonia] and Sant Jordi [Saint George], respectively, in the historical complex of the Hospital de Sant Pau [Saint Paul's Hospital], a Modernista complex and World Heritage Site, which has been undergoing restoration since October 2009.

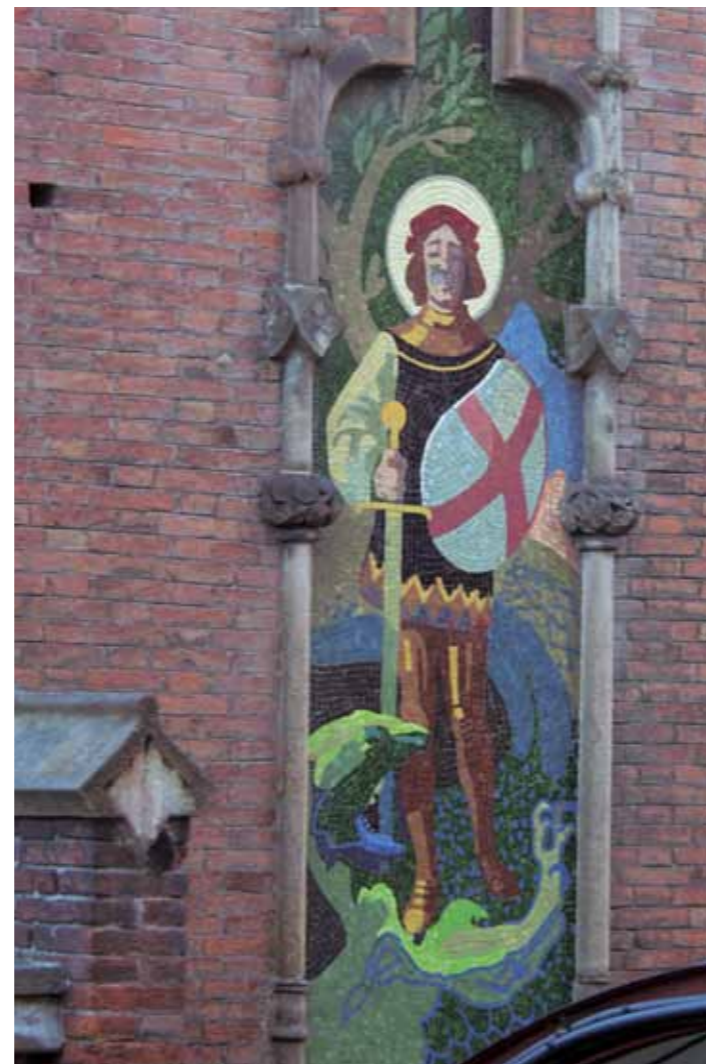
The mosaic depicting Saint George has been fully restored (left) from its previous rundown condition (right)

Mosaic de Sant Jordi, plenament restaurat (esquerra), recuperat de la mala condició anterior (Dreta)

The Sant Pau historical complex harbours a wealth of mosaics, and Sant Jordi and Santa Apol·lònia boast no fewer than the other pavilions. In both cases, the existing mosaics, made from "tesserae" [shards] of Murano glass, have been repaired, recovering any missing parts by hand.

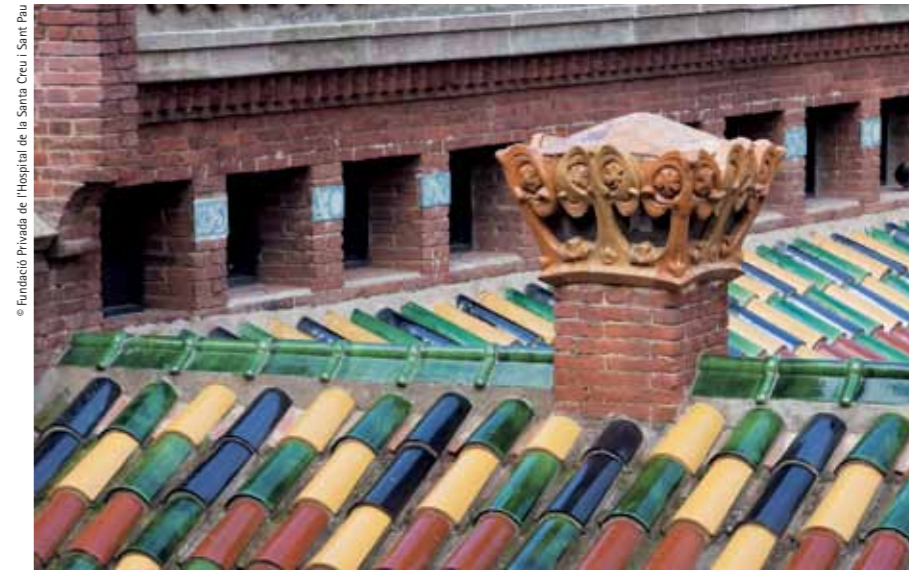
The barrel tiles of the pavilions' roofs have recovered their original colourful enamel splendour

Les teules àrabs dels pavellons han recuperat l'esplendor de l'esmalt acolorit original

In both cases it was necessary to intervene in the buildings' structure and roofs, repairing the barrel tiles to their original colours. Where deteriorated and unrecoverable enamel was found, it has been replaced by fully handcrafted, identical reproductions. The exposed stone of the façades was cleaned with pH-neutral soap containing no corrosive chemical products, revealing afresh its unadorned hue.

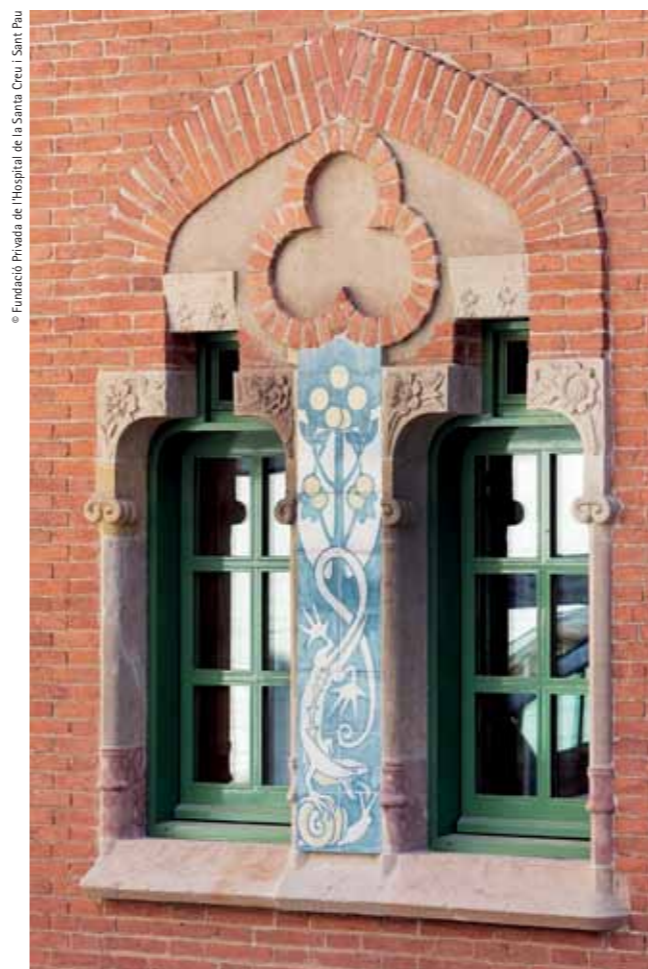
Window of the Sant Jordi pavilion, after restoration

Finestra del pavelló de Sant Jordi, després de la restauració

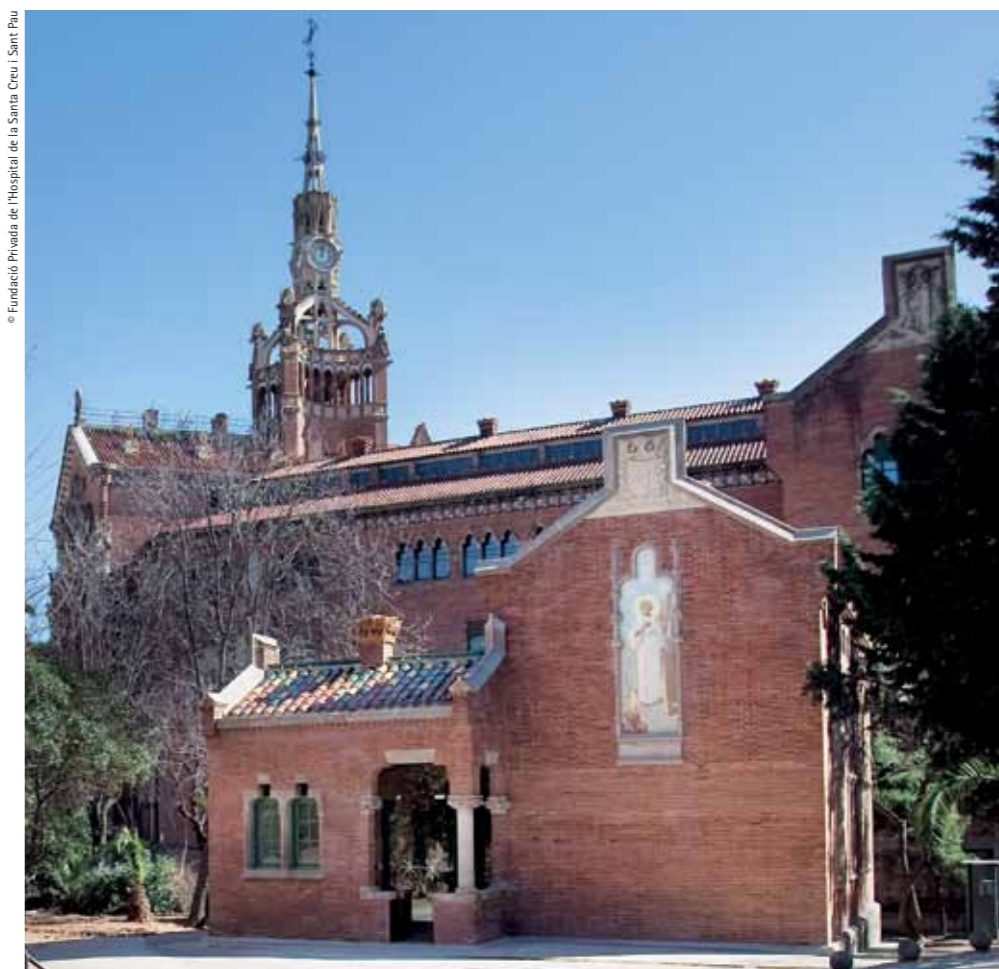
The restored Santa Apol·lònia pavilion, with the larger Administration pavilion, now undergoing restoration, behind

El pavelló de Santa Apol·lònia restaurat, amb el gran pavelló de l'Administració, ara en procés de restauració, al darrera

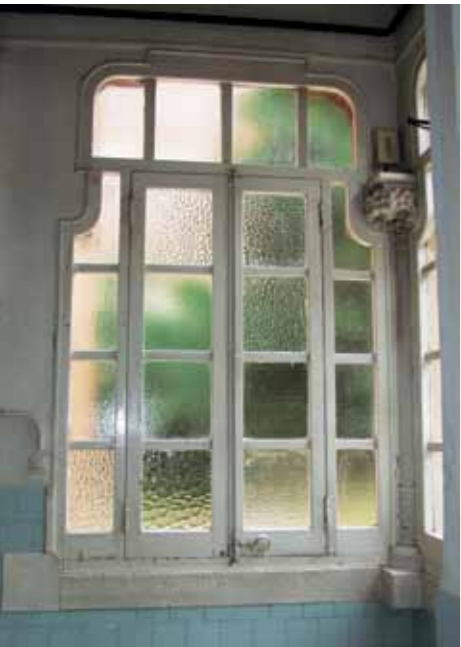
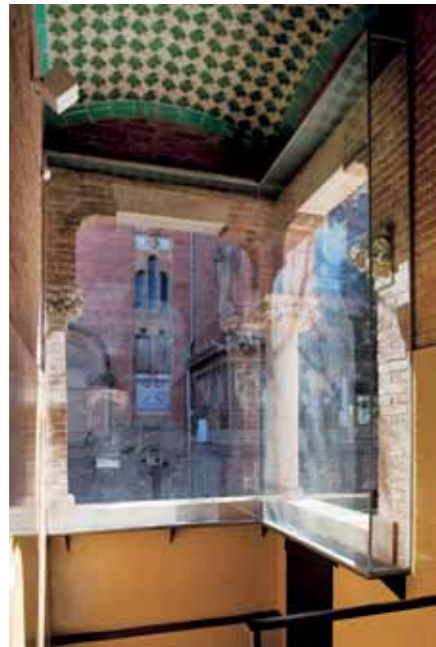
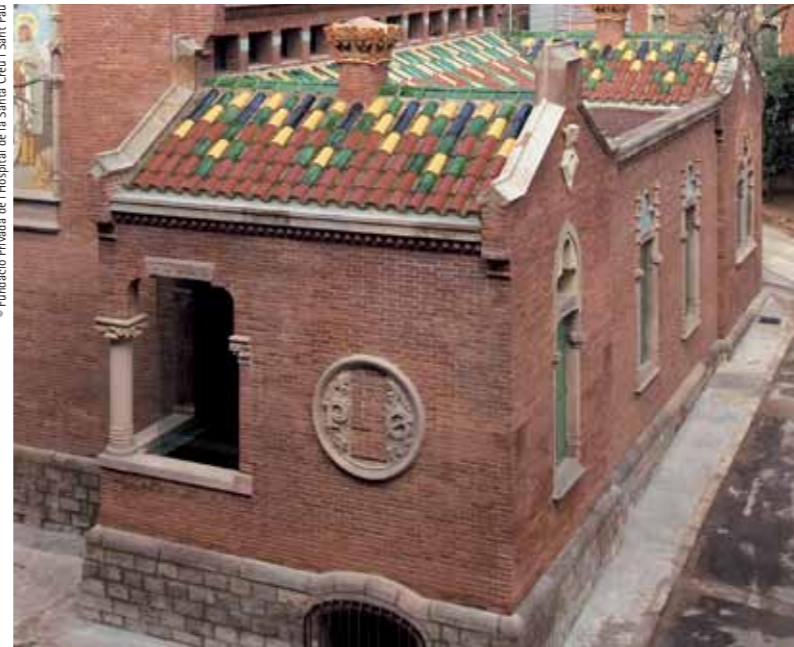
In the Santa Apollònia pavilion, the originally open porch had been closed to gain interior space (left). The solution found consisted of fully recovering the structural elements and appearance of an open porch (right) while enclosing it in glass boxes to maintain the total interior surface area (centre)

Al pavelló de Santa Apol·lònia, el porxo obert original havia estat tancat per guanyar espai interior (esquerra). La solució trobada ara ha estat recuperar totalment els elements estructurals i l'aspecte exterior d'un porxo obert (dreta) però cobrint els buits amb caixes de vidre per conservar els metres quadrats de l'interior (centre)

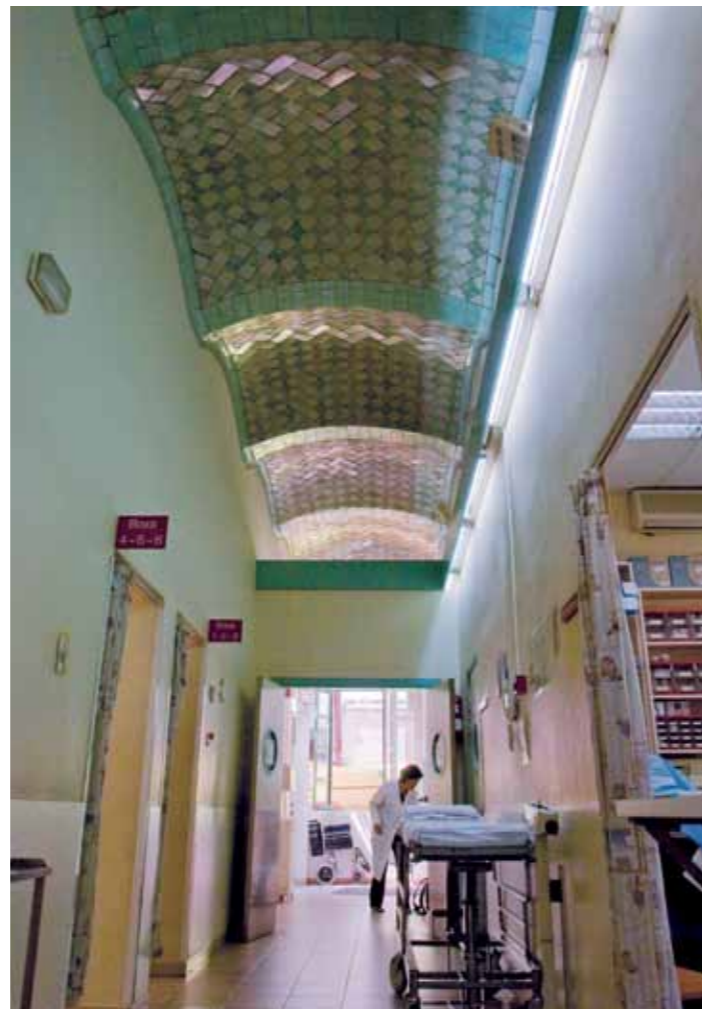
Interior of the Sant Jordi pavilion when still in use as a hospital: the vaulted ceramic-inlaid ceiling was the only visible original element

Interior del pavelló de Sant Jordi, quan encara funcionava com a hospital: l'únic element original visible era el sostre de voltes amb revestiment ceràmic

Even though the restoration has adhered to the guidelines set by the master plan for the entire historic complex, additionally applying criteria for sustainability, each architect's specific character has left its mark. Rafael Vila, in the Sant Jordi pavilion, makes his intervention palpable, going beyond what existed there originally, above all in the roof and paving. It should be stressed that this pavilion was more rundown than the other, and had in fact lost its Catalan vault ceilings, which have now been restored in all their splendour.

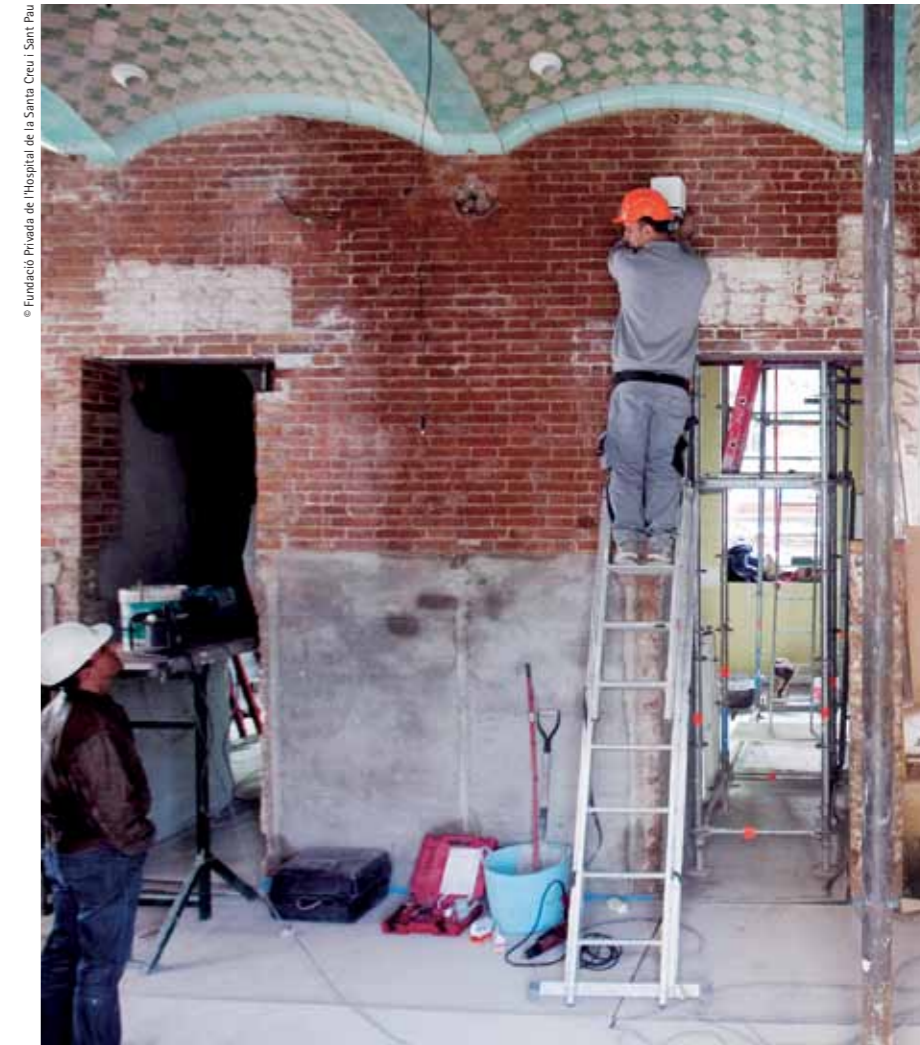
The restoration works on the Sant Jordi pavilion took a whole year to complete

La restauració del pavelló de Sant Jordi va requerir un any sencer d'obres
